RAPPORT D'ENQUÊTE MARITIME
M99W0116

HEURT VIOLENT

**DE L'AÉROGLISSEUR « SIYAY » DE LA GARDE CÔTIÈRE
CANADIENNE, À LA DIGUE DE STEVESTON, DANS LE BRAS
SUD DU FLEUVE FRASER (COLOMBIE-BRITANNIQUE)
LE 15 JUILLET 1999**

Rapport numéro M99W0116

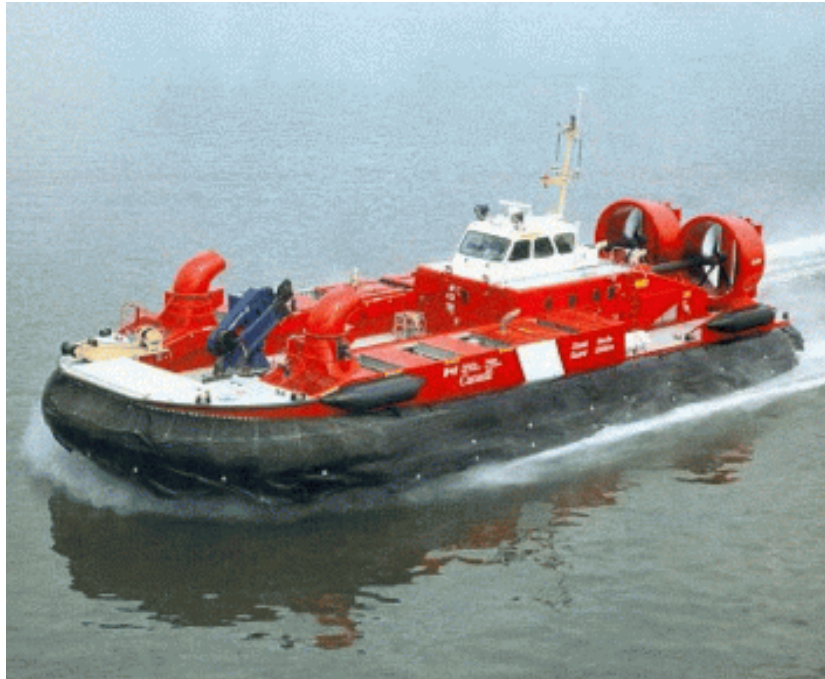
Figure 1. Le « SIYAY ».

La cabine de pilotage du « SIYAY », dont la conception rappelle celle d'un avion, se trouve à l'arrière (voir la figure 1). La visibilité vers l'avant est excellente, sauf pour ce qui est de deux angles morts créés par les prises d'air des propulseurs d'étrave à l'avant bâbord et à l'avant tribord. En service, le capitaine peut pallier à cet inconvénient en faisant appel à la personne qui occupe le siège bâbord pour lui fournir les renseignements nécessaires, ou vice-versa, lorsque les obstacles sont dans l'autre angle mort.

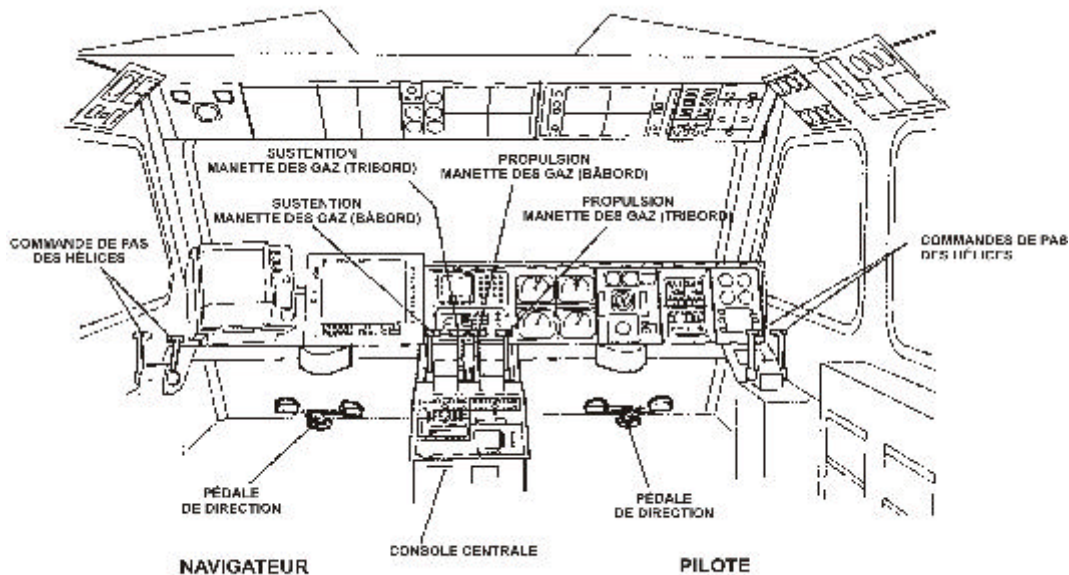
DISPOSITION DES COMMANDES DANS LA CABINE (SANS LES SIÈGES)

La cabine de pilotage compte quatre sièges, deux à l'avant et deux à l'arrière. Les instruments destinés à la manoeuvre et à la navigation couvrent tout l'avant du poste de pilotage, en-dessous des glaces frontales (voir la figure 2). Les leviers de commande doubles du système de propulsion se trouvent sur la console centrale, entre les deux sièges avant. Les commandes doubles des propulseurs d'étrave se trouvent immédiatement en face des deux sièges avant. Les appareils de radio VHF se trouvent sur la console centrale et les communications se font à l'aide de casques d'écoute. Les instruments de navigation comprennent : radar, gyroscope, navigateur GPS et écho-sondeur. Il ya un autre écran radar dans la partie arrière du poste, à la portée de l'occupant du siège bâbord.

Figure 2. Instruments dans la partie avant de la cabine de l'AP1-88/400

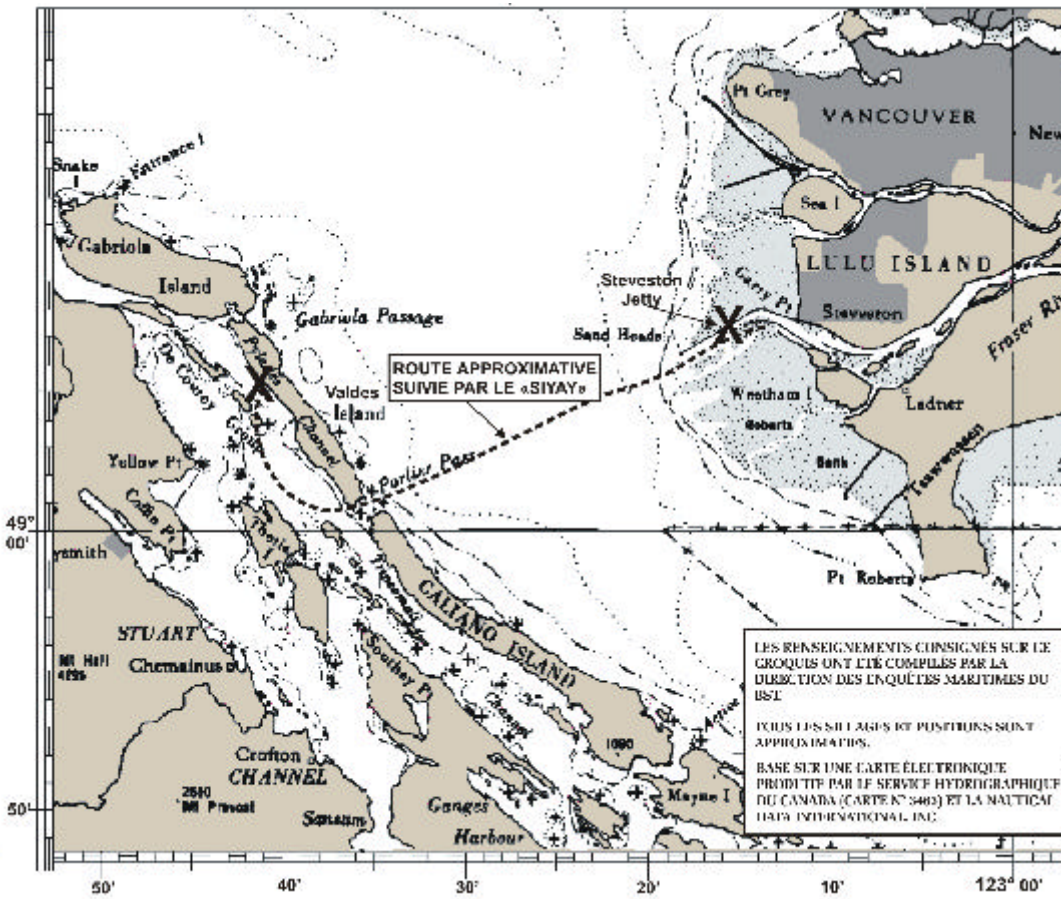
Annexe A - Croquis du lieu de l'accident

des exercices d'entraînement. L'équipage se composait du capitaine, qui était aux commandes et qui occupait le siège avant tribord, d'une vigie, qui prenait place sur le siège avant bâbord de la cabine de pilotage, du second (navigateur) et d'un spécialiste SAR, qui étaient assis respectivement sur les sièges arrière bâbord et tribord. À 23 h 30, heure avancée du Pacifique, l'équipage a reçu un appel du centre de coordination des opérations de sauvetage (CCOS) de Victoria juste comme ils terminaient un exercice d'échouage de nuit à Shingles Point, sur l'île Valdes, du côté ouest du détroit de Géorgie, à quelque 16 milles de l'embouchure du fleuve Fraser, à Sand Heads (voir l'annexe A).

La brèche a été repérée au radar puis on a aligné l'embarcation à l'aide de la bouée lumineuse n°S6 et on s'est dirigé vers la brèche en approche à vue. Le navigateur gardait le projecteur tribord pointé vers le bord est de la brèche, pendant que la vigie se servait du projecteur bâbord pour tenter de maintenir le bord ouest de la brèche comme point de repère. À l'approche de la brèche, le capitaine a perdu son point de repère du bord est et s'est demandé

où il se trouvait par rapport à la brèche. Il a fait pivoter son projecteur pour tenter de repérer le bord ouest de la brèche, mais il a éclairé l'évent du propulseur d'étrave, rendant l'identification de tout point de repère encore plus difficile. À ce moment-là, le capitaine a réduit la vitesse et a tenté de naviguer au compas. À basse vitesse, la projection d'eau pulvérisée a augmenté, ce qui a créé beaucoup d'interférence visuelle parce qu'elle était illuminée par le projecteur. La mauvaise visibilité a rendu toutes les tentatives de rétablir un contact visuel avec les bords de la brèche encore plus difficiles. L'équipage a rapporté avoir senti le véhicule se déplacer de côté juste comme l'étrave s'engageait dans la brèche, immédiatement suivi d'un contact du côté bâbord avec le bord ouest de la digue. On estime que le heurt violent a eu lieu à 00 h 19, le 15 juillet 1999. Le véhicule a pu regagner la station sans aide.
